2 izolirana butadien-rezervoarja v rafineriji;  
izvedba testa med obratovanjem

## Test med obratovanjem 2005:

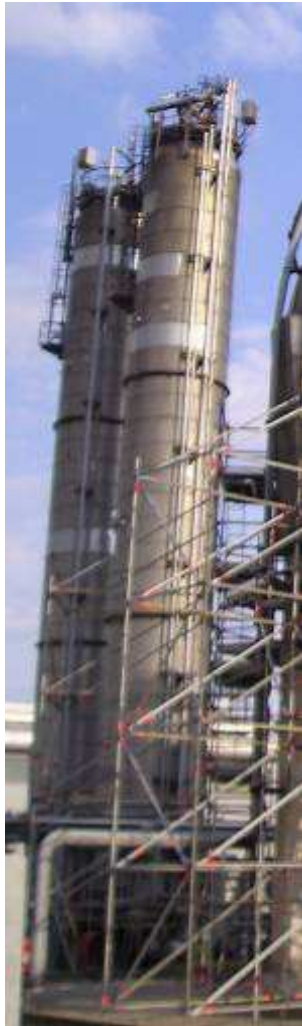
- ✓ Pnevmatiski tlačni preizkus, spremljan z akustično emisijo:
  - ✓ Oba rezervoarja testirana skupaj
  - ✓ Kompletna inspekcija → na vsakem rezervoarju po 17 senzorjev
  - ✓ Delna odstranjena izolacija – namestitev senz. (izrezi po 20 x 20 cm)
  - ✓ Rezervoarja sta bila izpraznjena
  - ✓ Napolnjena z dušikom
  - ✓ Testni tlak 6,8 bar
  - ✓ Konstantno dvigovanje tlaka 0,02 bar/min
  - ✓ Faze zaustavitve zviševanja tlaka na 5 in 6,8 bar

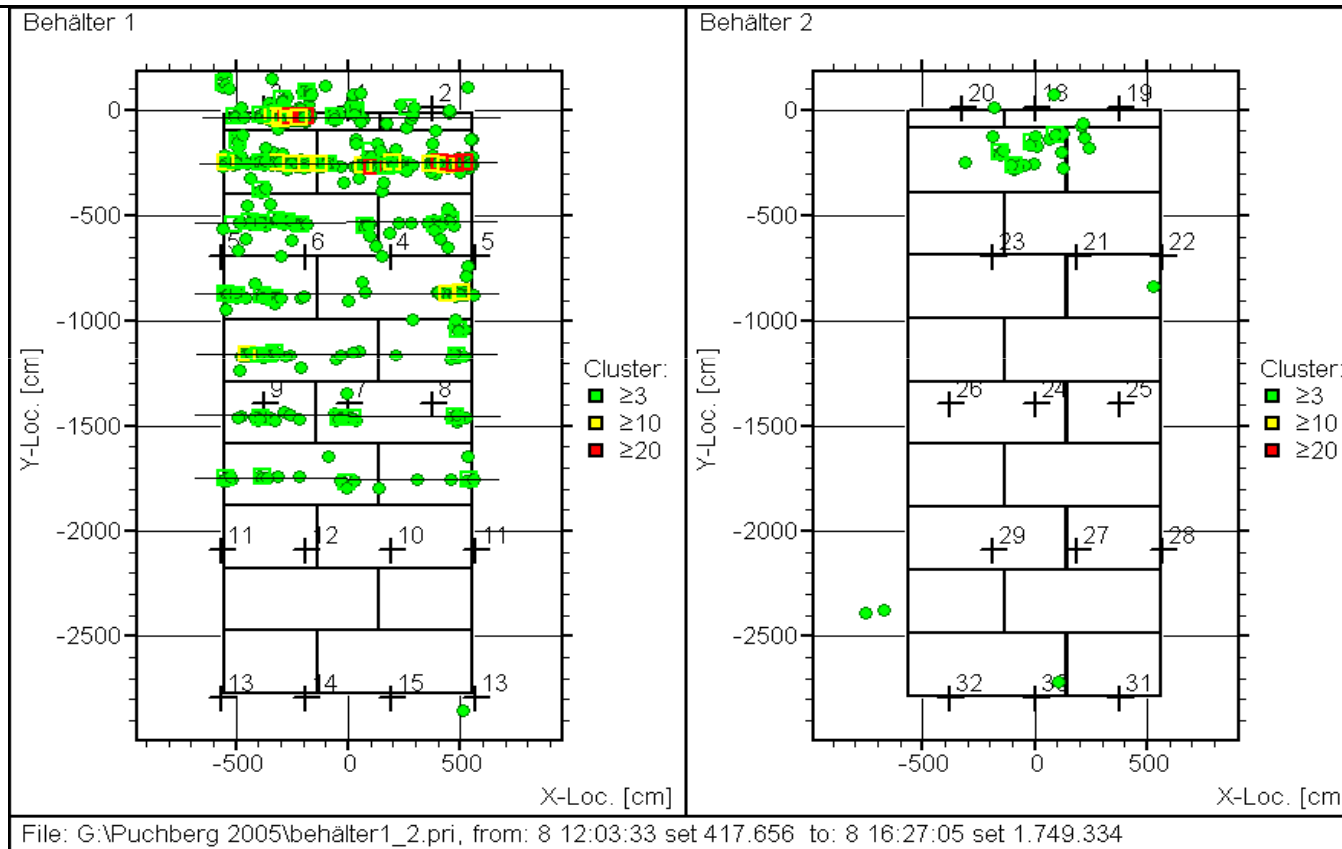
2 izolirana butadien-rezervoarja v rafineriji;  
rezultati dviganja tlaka med 3 in 6,8 bar

- ✓ rezervoar št. 1: linearni prikaz AE rezultatov okoli celotnega obsega na različnih ravneh
- ✓ rezervoar št. 2: linearni prikaz AE rezultatov okoli prvega nosilnega obroča izolacije

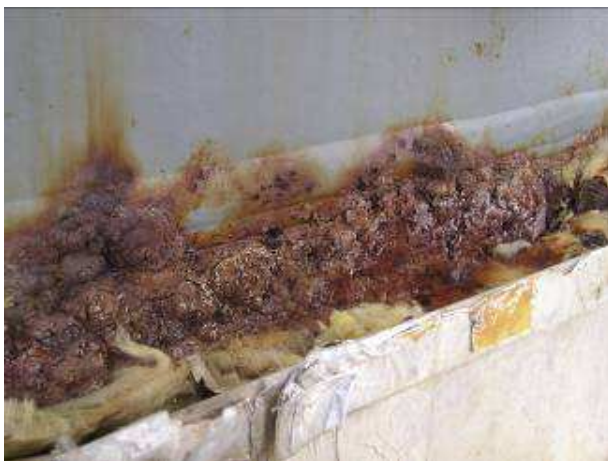
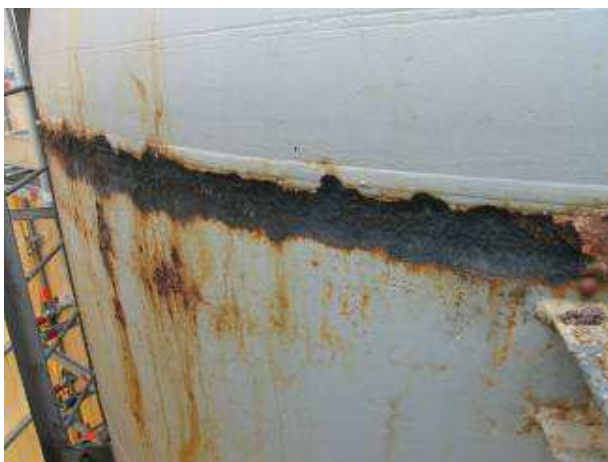
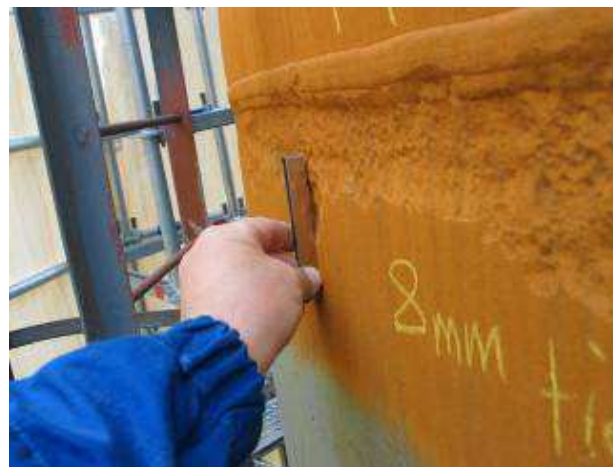
2 izolirana butadien-rezervoarja v rafineriji;  
rezultati vizualne kontrole po delni odstranitvi izolacije

- ✓ Zelo močna korozija ob obroču ki drži izolacijo
- ✓ Verjetno rezultati ne bi bili najdeni z uporabo klasične metode z hladnim vodnim tlakom – brez metode akustične emisije
- ✓ šele po popolni odstranitvi izolacije je vizualna kontrola odkrila nepravilnosti – 8mm jekla “požrla” korozija

□ Razlogi za korozijo: prodor in zadrževanje deževnice pod izolacijo
